# 材料の向きを間違え 穴位置を 3mm ずらして製缶した

作業者の確認と、工程の仕組みで同じミスを抑える

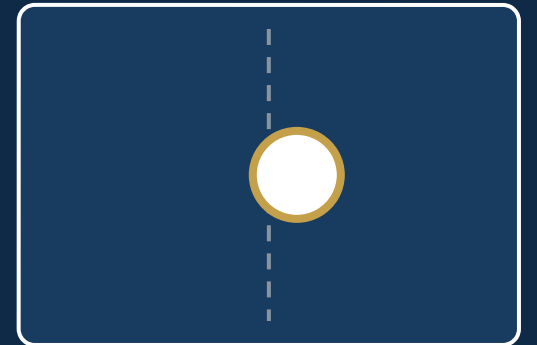
1.5mm

板の中心から  
わずかに偏心

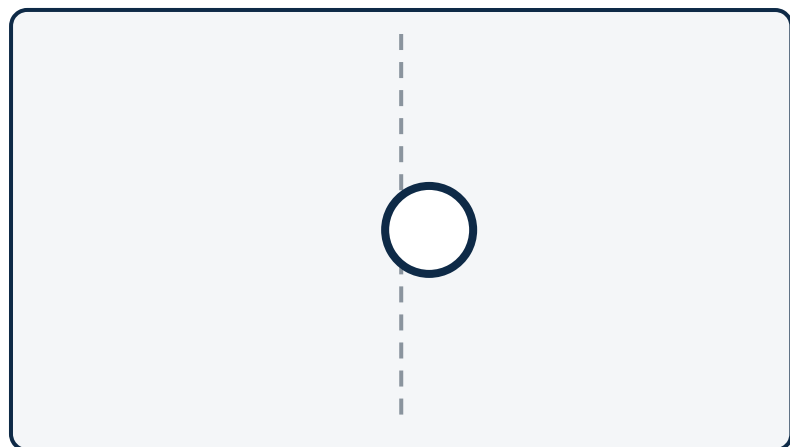
材料をそのまま見る

穴はセンターにあるように見える

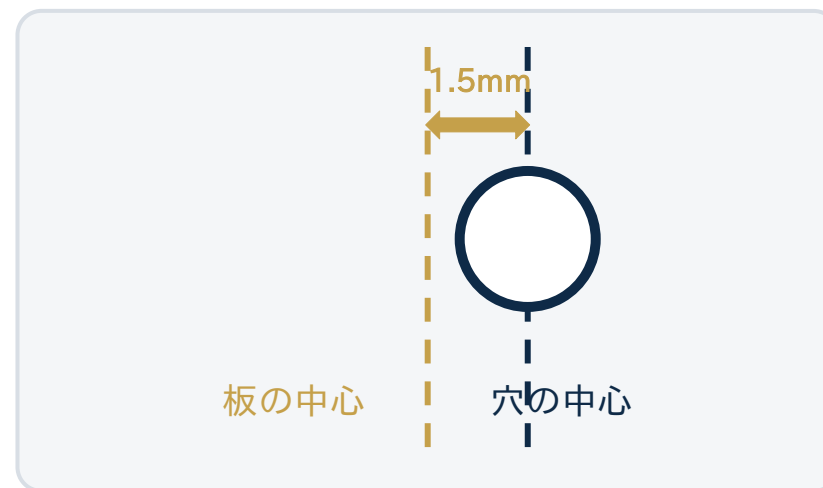
中心を拡大して見る

実際には、穴の中心が板の中心から 1.5mm ずれていた

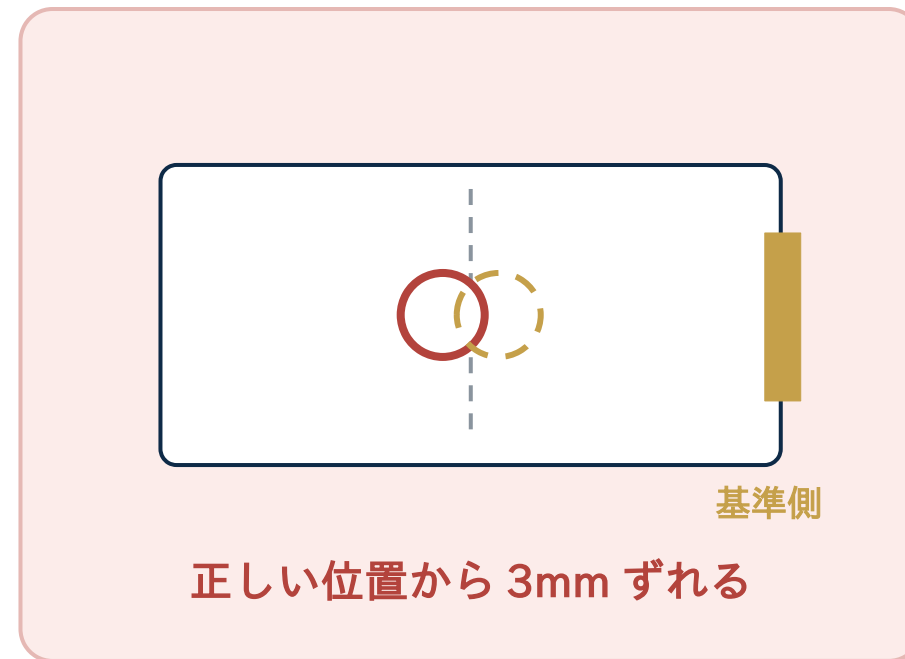
間違った向き

# 180° 反転すると、穴位置が 3mm ずれる

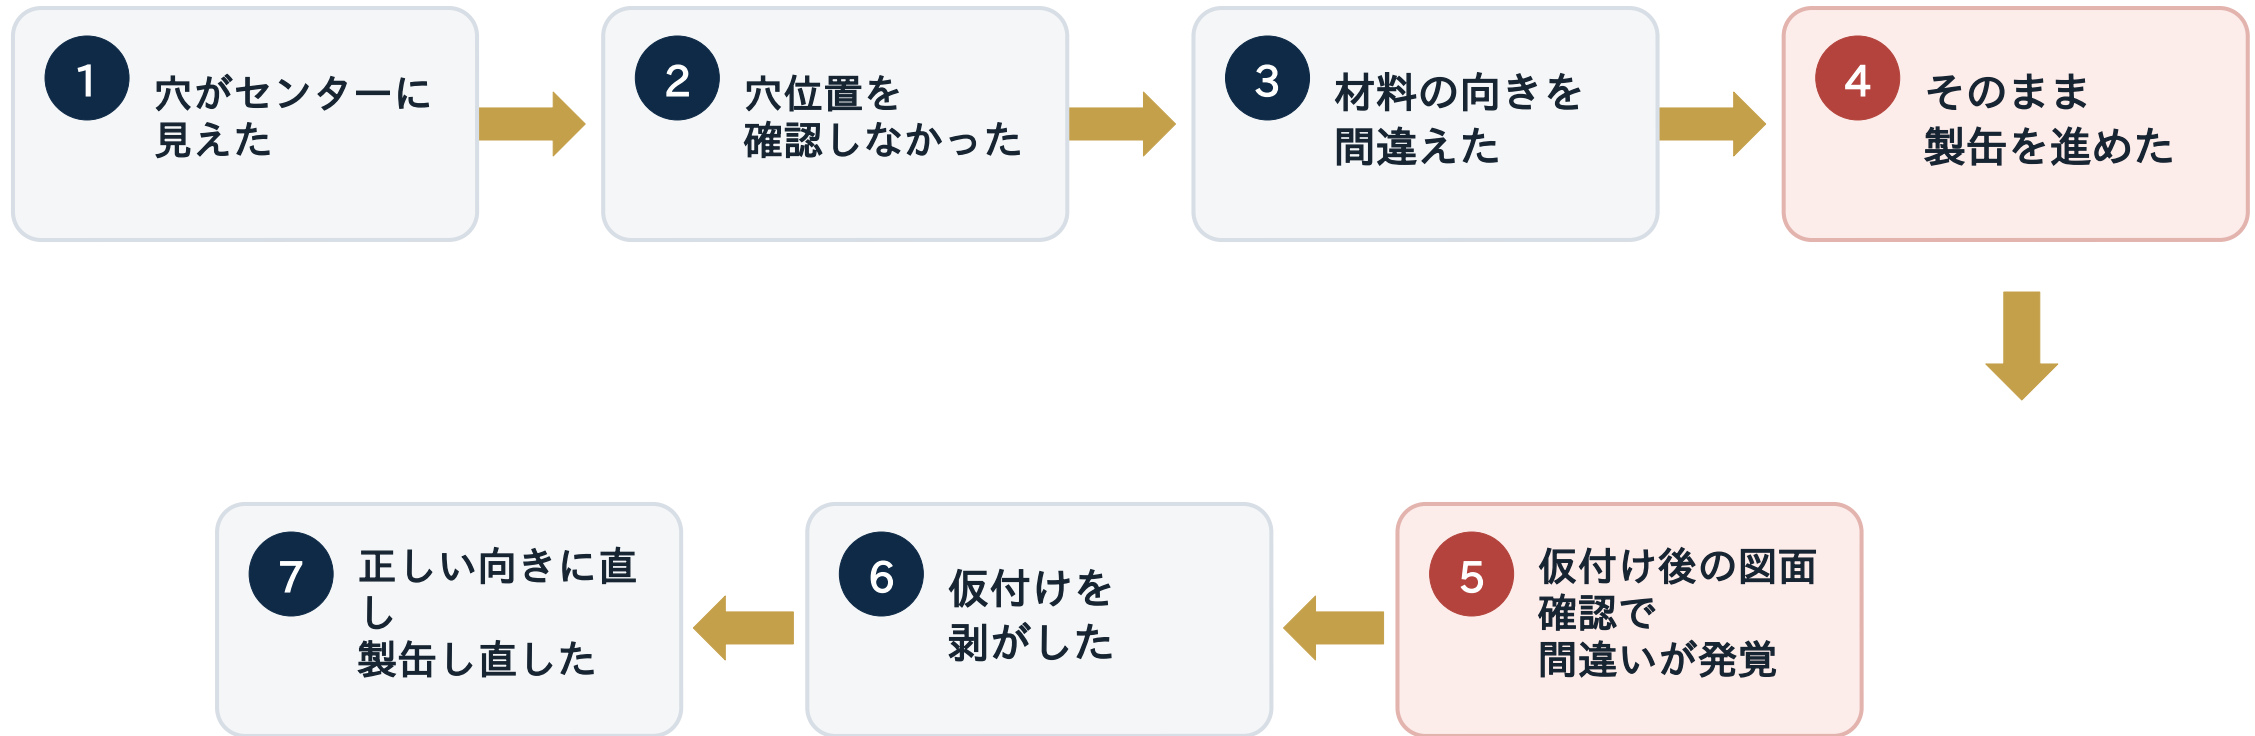
## 確認を飛ばしたまま進み、仮付け後に手直しが発生した

結果：仮付けのやり直しに、余計な時間がかかった

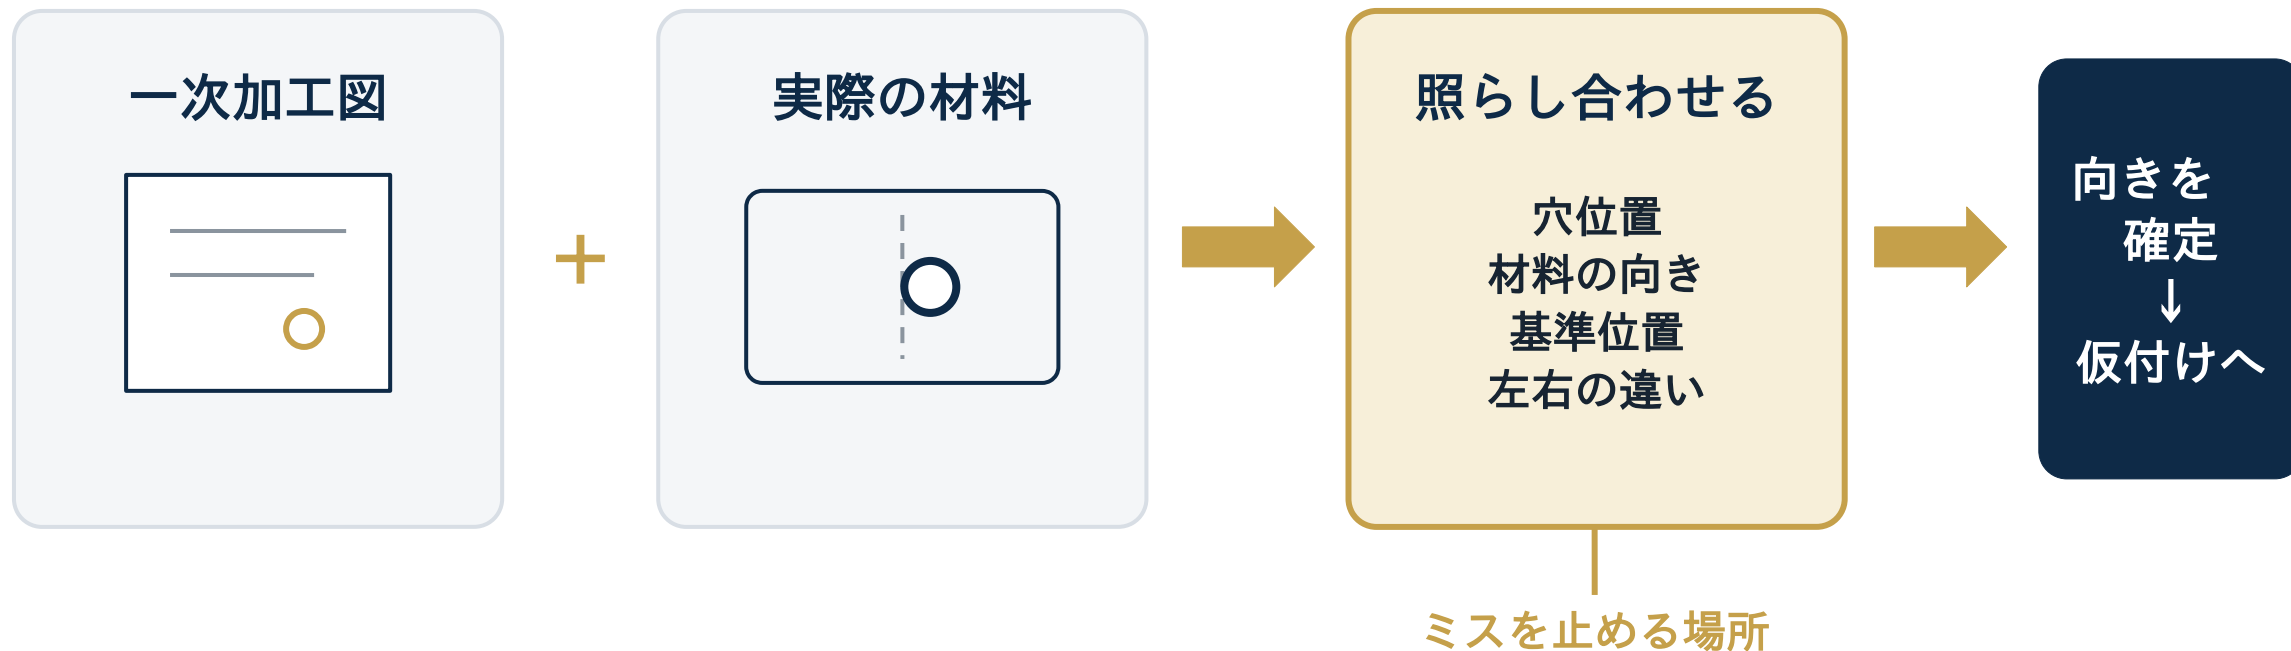
仮付け前に確認すれば、手直しになる前に止められる

## 仮付け前に、材料の向きを確定する

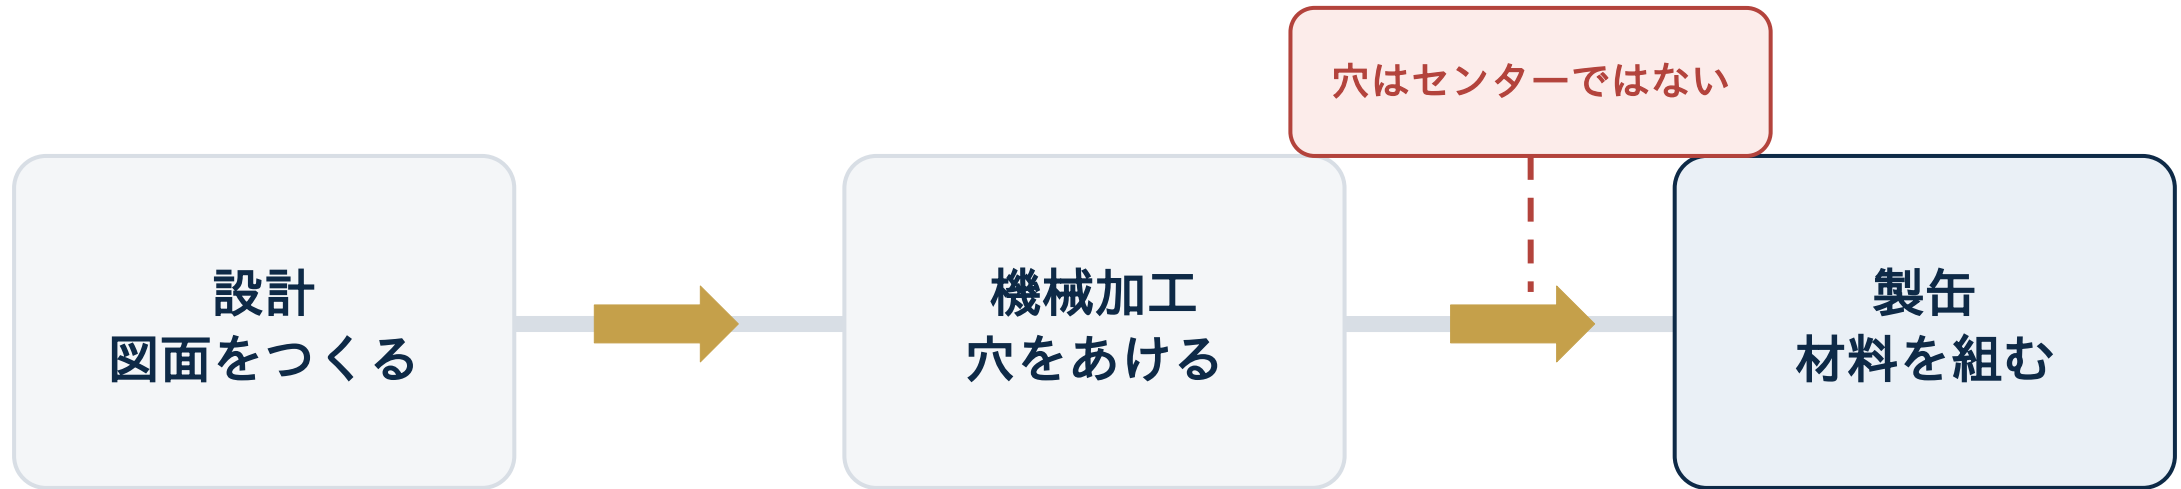
## 背景要因 | 注意点を次工程に残す仕組みがなかった

この注意点が、図面表示・マーキング・申し送りとして残っていなかった

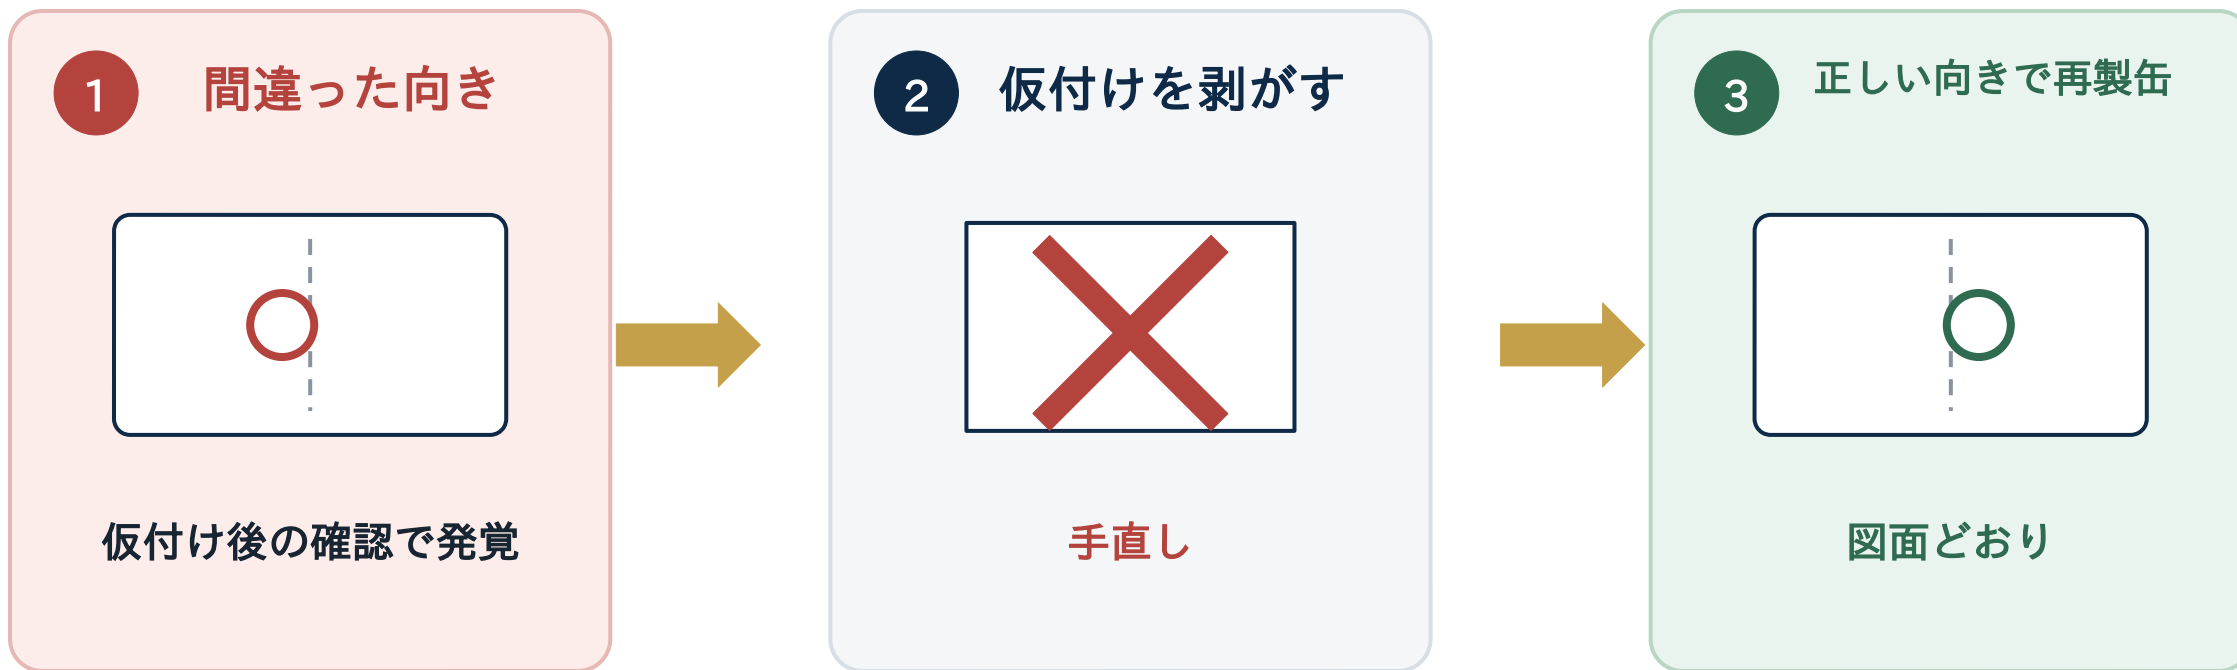
仮付け後に気づいたため、確認と手直しに余計な時間がかかった

## 仮付けを剥がし、正しい向きに直した
